CARLO USAI\*

## RESTAURO DEL PORTALE MAGGIORE IN BRONZO CON OSSERVAZIONI SULLE TECNICHE COSTRUTTIVE

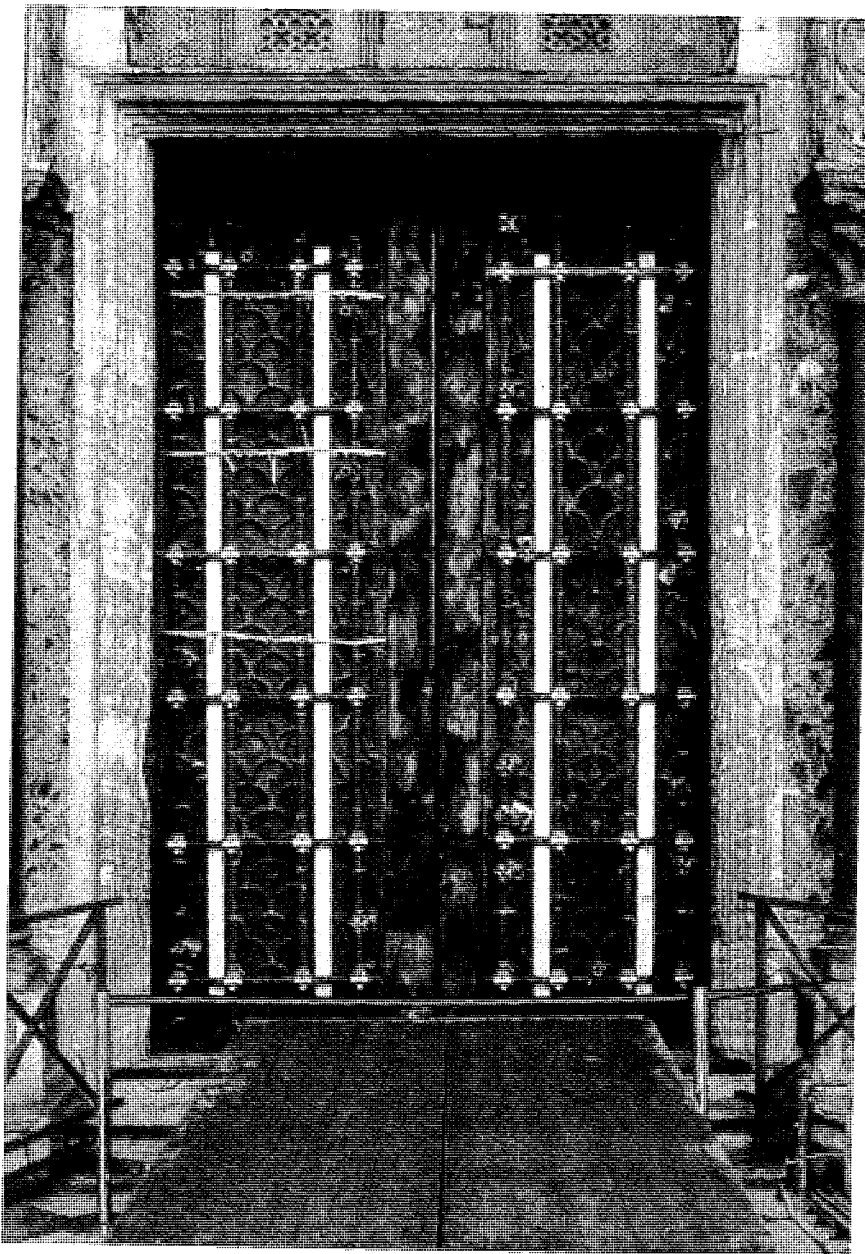
Fig. 1 - Telai in tubi Innocenti montati sulle grate a scopo di rinforzo prima di smontarle.

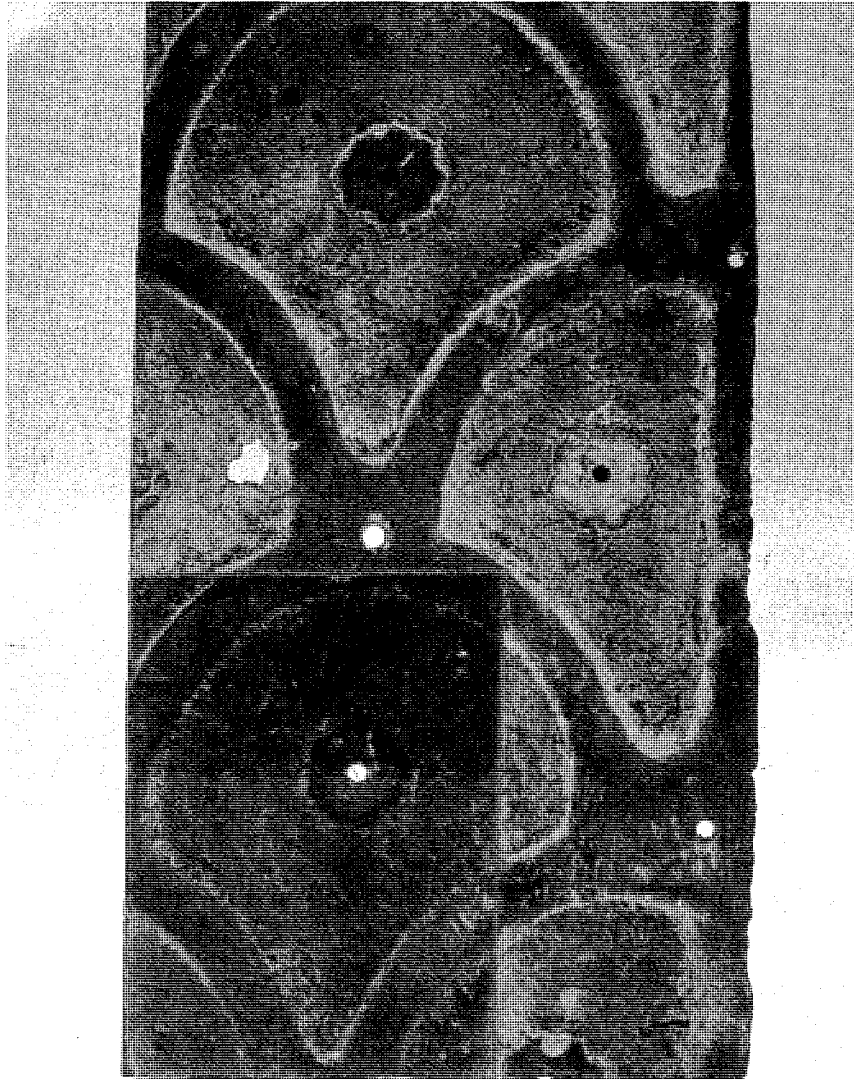
Fig. 2 - Tassello di pulitura eseguito su una lastra di fondo.

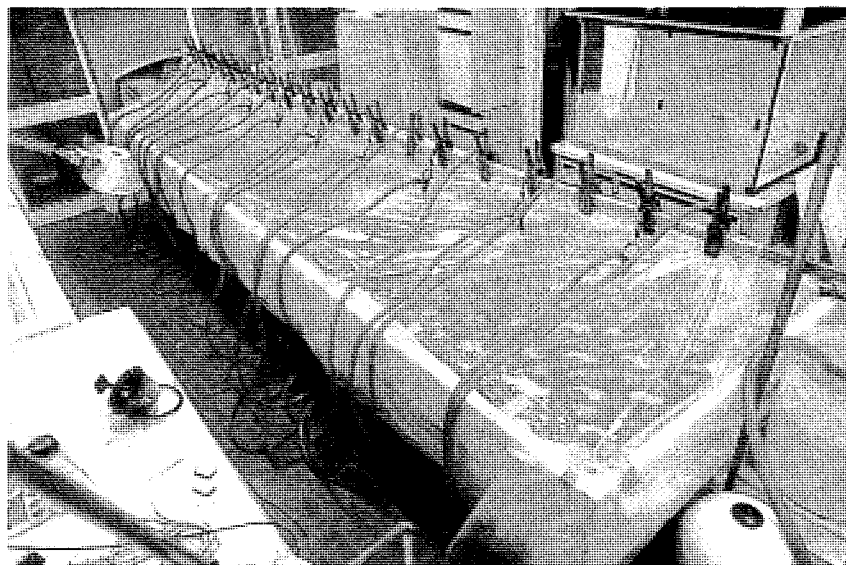
Fig. 3 - Fase di lavaggio per nebulizzazione delle grate in acqua demineralizzata.

A questa prima fase è seguito un lavaggio intensivo tendente ad asportare la maggior quantità possibile di sali solubili ancora presenti nella patina dopo la pulitura meccanica; nel nostro caso è stato eseguito immergendo il pezzo o spruzzandolo, secondo le dimensioni, con acqua demineralizzata, per un tempo determinato dalla quantità di sali disciolti, quantità conosciuta attraverso misurazioni effettuate per mezzo di un conduttimetro; un primo risciacquo è stato eseguito con una soluzione di sesquicarbonato di sodio al 1%; per le due grate, lavate insieme sovrapponendole, è stato allestito un impianto di nebulizzazione a circuito chiuso (fig. 3).

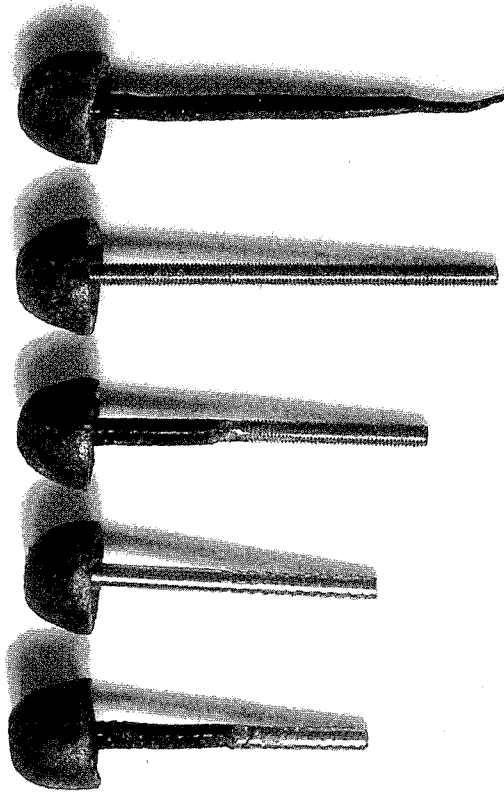
Tutti questi fattori hanno provocato consistenti fenomeni di corrosione, soprattutto nella parte inferiore della porta; i chiodi, in particolare, erano interessati da una corrosione elettrochimica generata dal contatto tra metalli diversi (bronzo della testa - ferro del fusto) che ha prodotto danni rilevanti, fino alla perdita del chiodo. Questo il motivo della presenza di molti chiodi di restauro interamente in ferro.

Fig. 4 - Chiodi originali sottoposti ad intervento di ripristino funzionale: in alto, un chiodo originale intatto.

Nel nostro caso si sono conservate le parti in vista (teste in bronzo) sostituendo invece i fusti o con barre filettate su cui avvitare un dado nel verso della porta, o con fusti sagomati a cono rovesciato, che fanno presa direttamente nelle pareti del foro ricavato nel legno (fig. 4). Le teste mancanti sono state riprodotte in bronzo, per calco, da quelle originali e sono state contrassegnate con la data 1994. I fusti residui dei chiodi rimasti conficcati nelle tavole sono stati tutti rimossi.

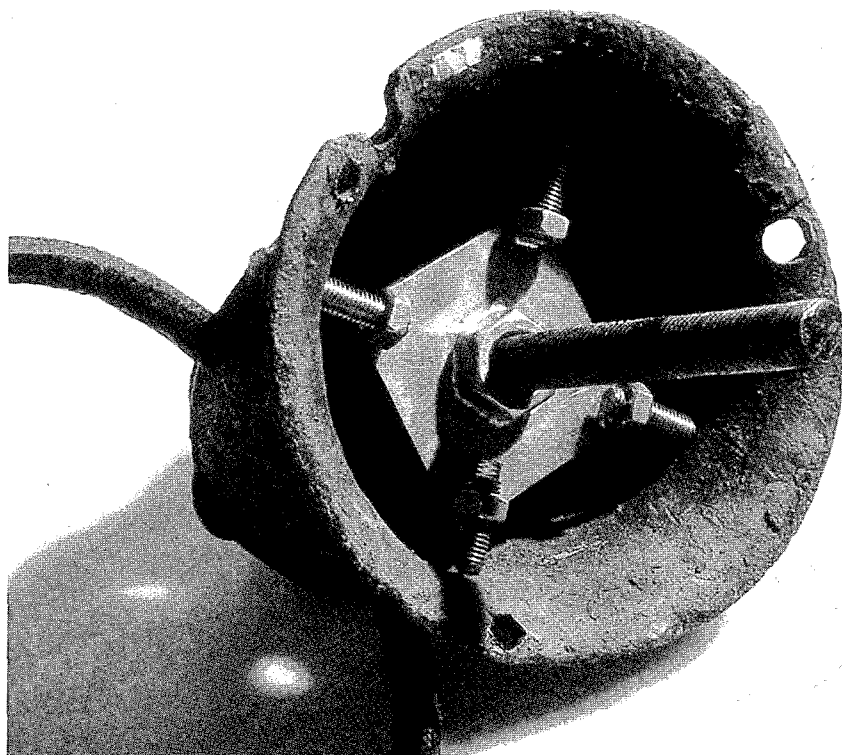
Le protomi leonine erano montate sulla porta per mezzo di 4 chiodi e un grosso perno in ferro; la corrosione elettrochimica instauratasi tra bronzo e ferro ha provocato il cedimento del perno; per evidenti

Fig. 5 - Il meccanismo ad espansione montato all'interno delle protomi leonine.

ragioni di salvaguardia dai furti, sono state tutte munite di un meccanismo reversibile ad espansione, in acciaio inossidabile, in grado di vincolarle più saldamente con il proprio perno, senza intaccare o forare la lega originale (fig. 5).

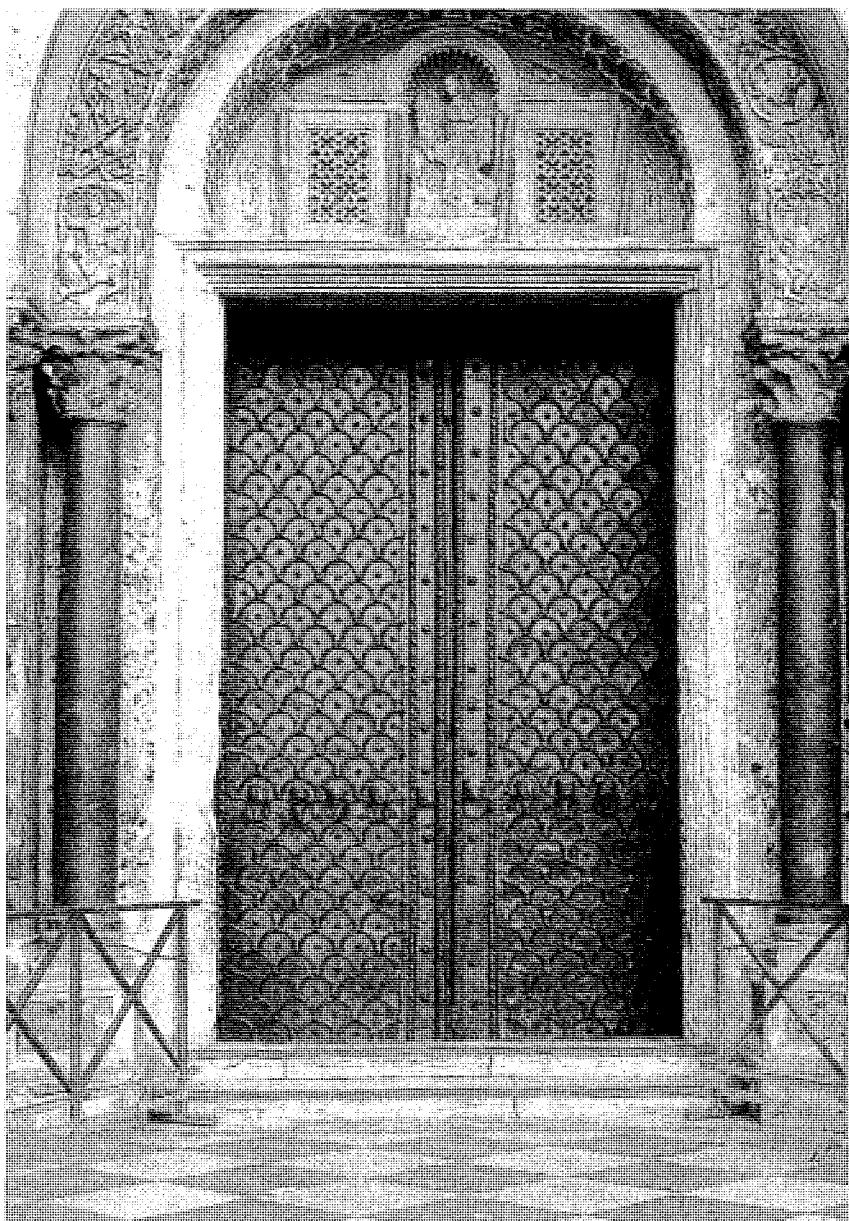
Fig. 6 - La porta montata dopo il restauro.

Ultimati gli interventi di laboratorio, gli elementi bronzei di rivestimento della porta sono stati nuovamente imballati nelle casse di legno e rispediti a Venezia, dove poco dopo sono stati rimontati (fig. 6).

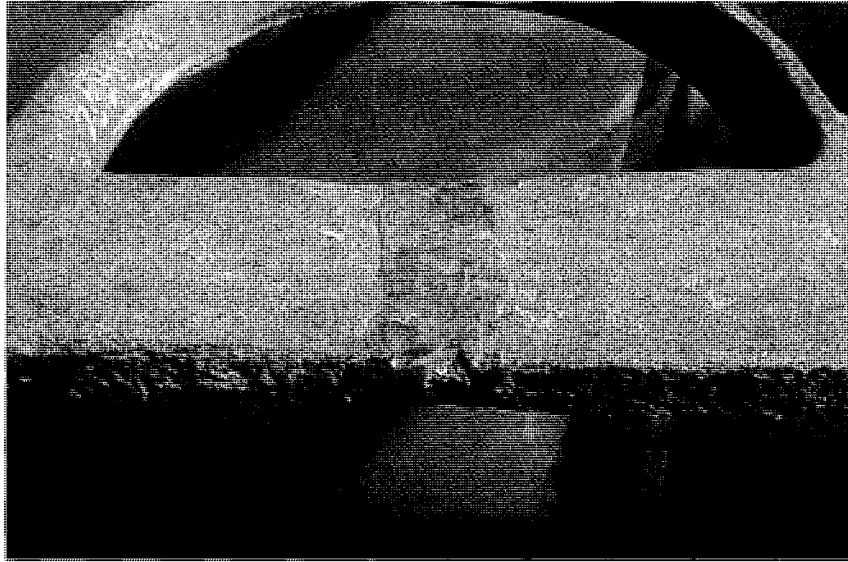
Le grate sono manufatti interi, ma gettati in più parti; le sezioni, fuse separatamente, sono state poi unite con saldature in bronzo eseguite nei punti di contatto. Queste sono distribuite con regolarità e sono riconoscibili per il diverso colore della patina (fig. 7). Rilevando graficamente le saldature, si sono potute definire sia le dimensioni che la forma delle singole sezioni. La loro forma si presta molto bene ad una fusione in sabbia, anche se quest'ipotesi non può essere comprovata, poiché le superfici, sia sul recto che sul verso, sono state molto rifinite: pertanto le utilissime impronte lasciate dagli strumenti di lavorazione e le tracce che contraddistinguono le tecniche di fonderia, attraverso le quali si riesce a risalire alla dinamica costruttiva di un'opera in bronzo, in questo caso non sono più presenti.

Fig. 7 - Una saldatura che unisce un punto di contatto tra due settori della grata.

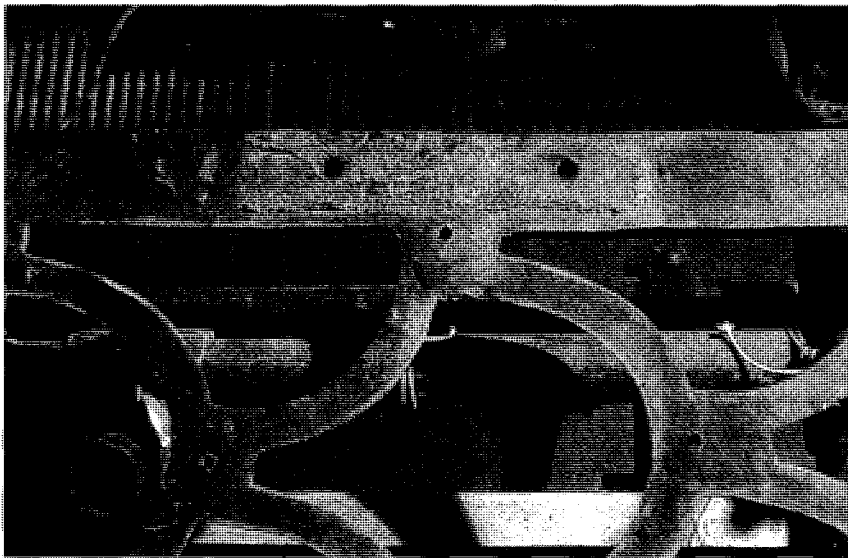
Lo smontaggio delle due grate ha consentito di vederne il recto: su uno solo dei lati lunghi di ciascuna, in quattro aree rettangolari (cm 25 x 5), localizzate in posizioni equidistanti, si evidenziano residui di piombo pertinenti ad un'antica saldatura (fig. 8). In ciascuna area sono

Fig. 8 - Residui di una saldatura in piombo eseguita per montare le antiche cerniere di sostegno della grata.

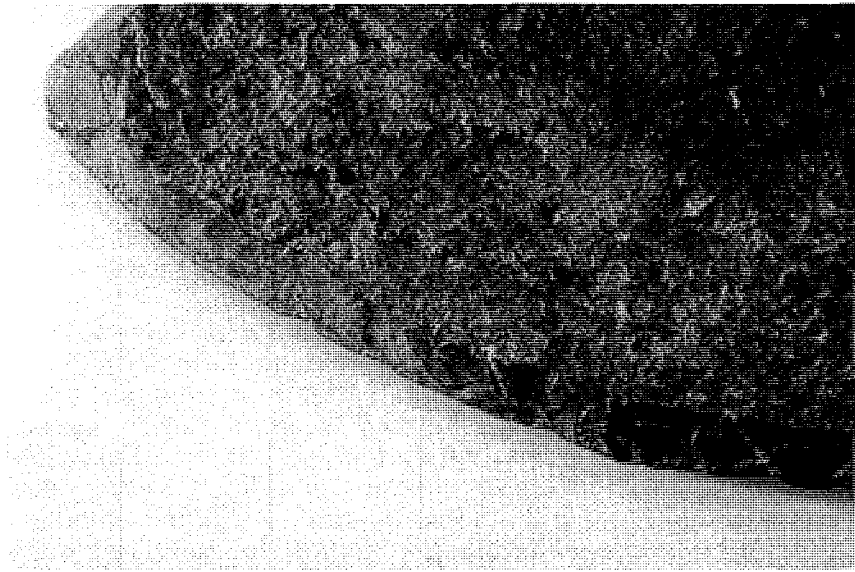
Fig. 11 - Tracce di taglio eseguite con un coltello sulle quali sussistono residui di terra di fusione.

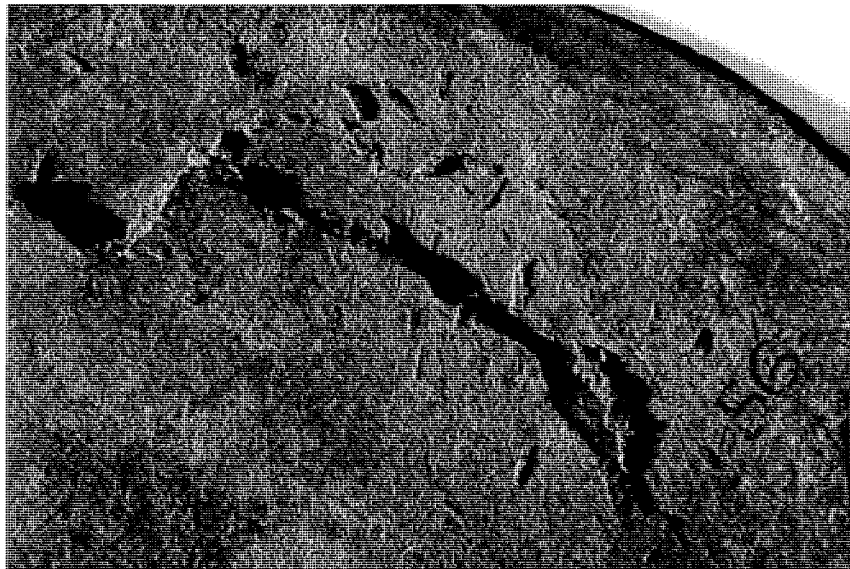
Fig. 13 - Impronte in rilievo di pagliuzze vegetali.

Nel verso degli elementi di bronzo sono frequentissime le impronte di pagliuzze vegetali contenute nello sterco di cavallo dell'impasto della terra di fusione (fig. 13).

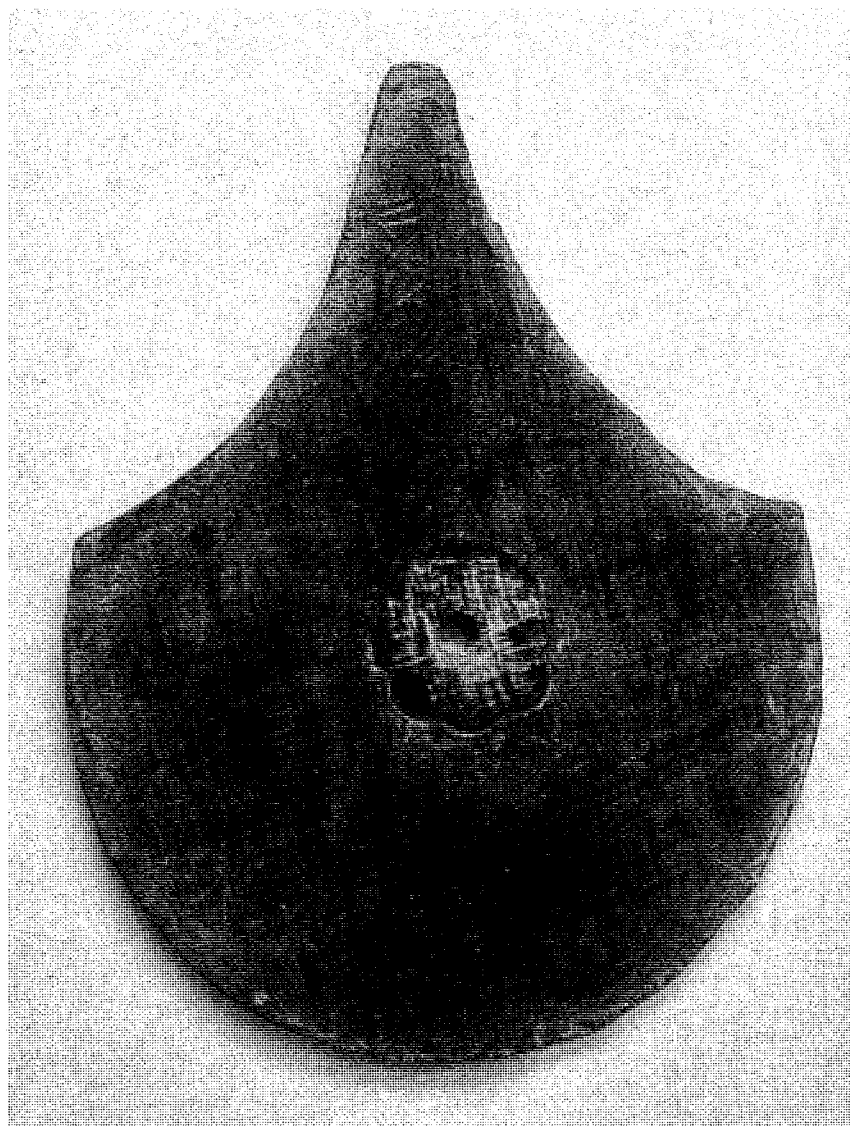
Sul recto sia delle lastre che delle pelte sono visibili i segni prodotti da un intervento di brunitura del metallo (fig. 18); esso è stato

Fig. 18 - Striature prodotte da un trattamento di brunitura, sul recto di una pelta.

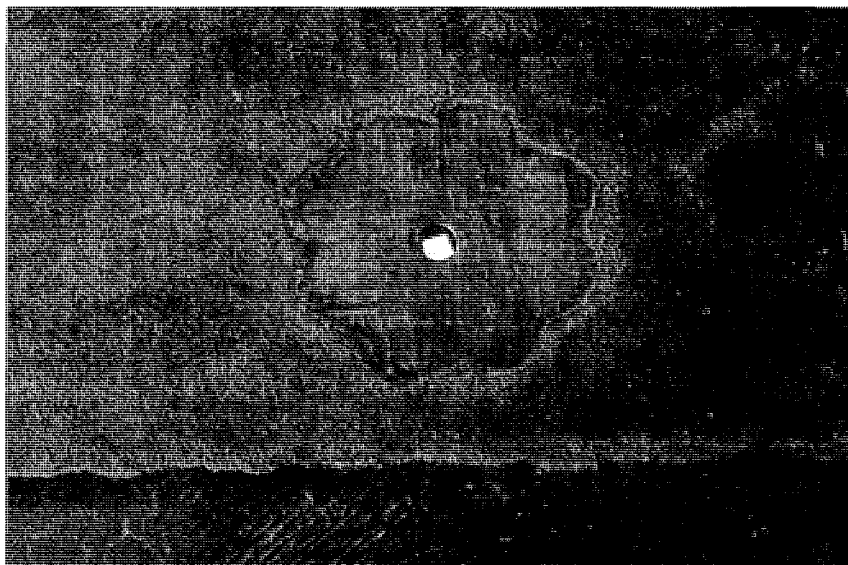
La superficie del bronzo, in corrispondenza di elementi sovrapposti (rosette, cordoni e grate) era priva non soltanto di patina perché il metallo non si era ossidato, ma lucida (fig. 19); Il colore originario della porta era quindi quello dorato del bronzo. La brunitura delle superfici è d'altronde un trattamento che si esegue per conferire lucentezza al metallo. Sappiamo anche dalle istruzioni per la manutenzione incise sulle cornici della porta del santuario di Monte Sant'Angelo, che le superfici dovevano essere mantenute lucide e splendenti e ciò fa pensare che il valore estetico oggi attribuito alle patine, prescindendo dall'aspetto conservativo, ricalca soprattutto un gusto della nostra

Fig. 19 - Superficie priva di patina in corrispondenza di una rosetta sovrapposta.

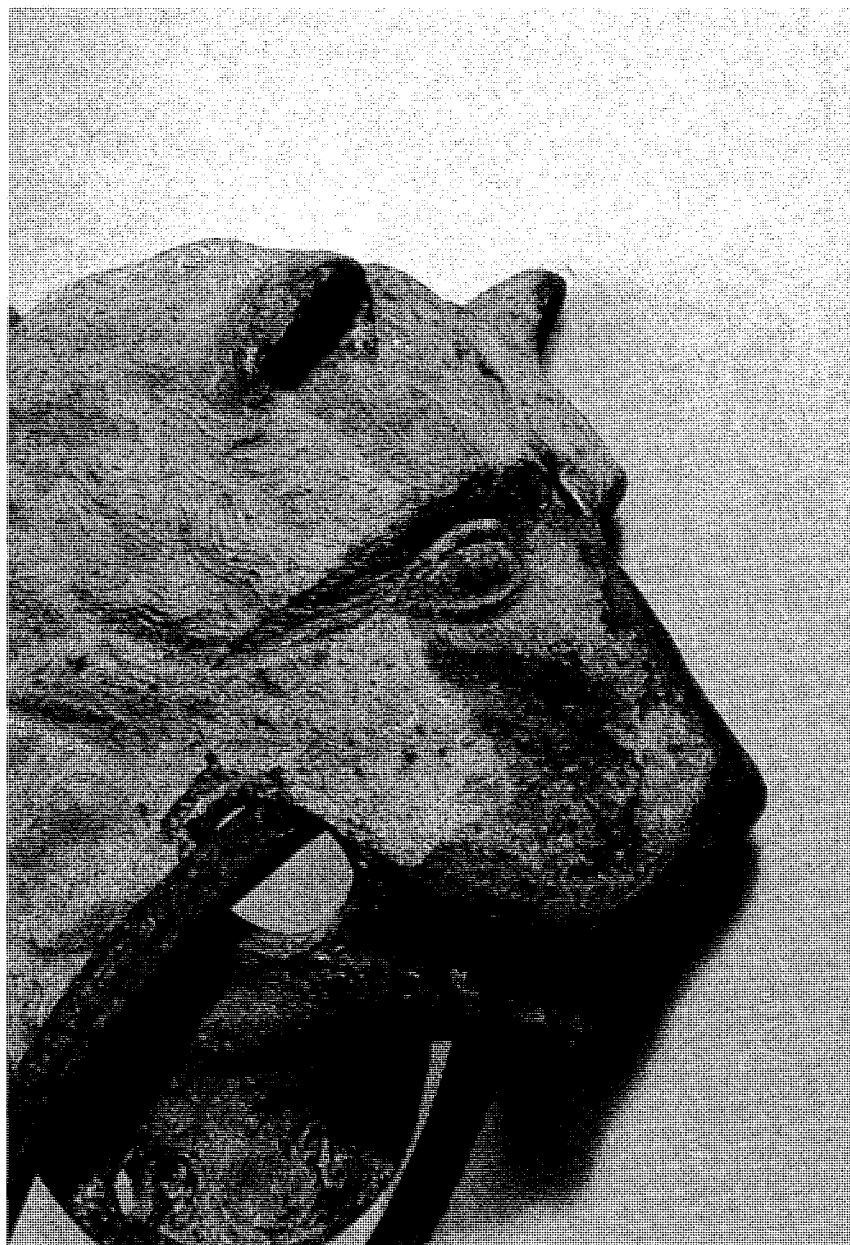
Su alcune protomi leonine sono stati messi in luce, durante la pulitura, i residui di una doratura a foglia (fig. 20), applicata su un'insolita preparazione a base di minio: si tratta di una doratura sovrapposta ad un'altra precedente, quest'ultima troppo frammentaria per attribuirle una tecnica di esecuzione.

Fig. 20 - Residui di doratura su una delle protomi leonine.
