CARLO USAI\*

## RESTAURO DEL PORTALE MAGGIORE IN BRONZO CON OSSERVAZIONI SULLE TECNICHE COSTRUTTIVE

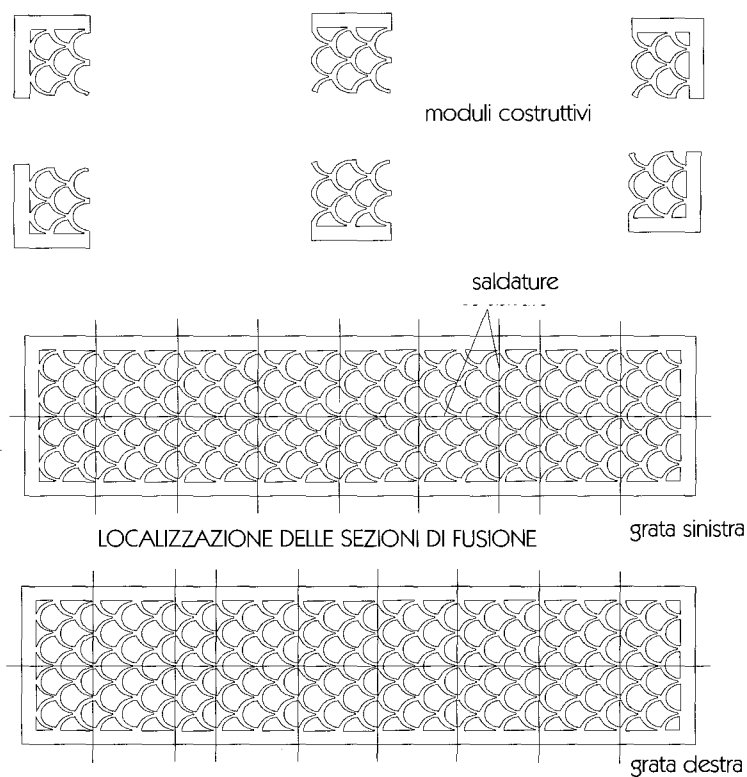
Tav. 3 - Sistema costruttivo delle grate.

Con maggiore sicurezza si può invece affermare che i settori sono stati ottenuti da moduli che si ripetono identici in ambedue le grate, per il lato destro e per il lato sinistro di ciascuna (tav. 3). Tale considerazione è confermata da alcune anomalie, localizzate negli stessi punti di ogni sezione e che caratterizzano il profilo dei trafori.

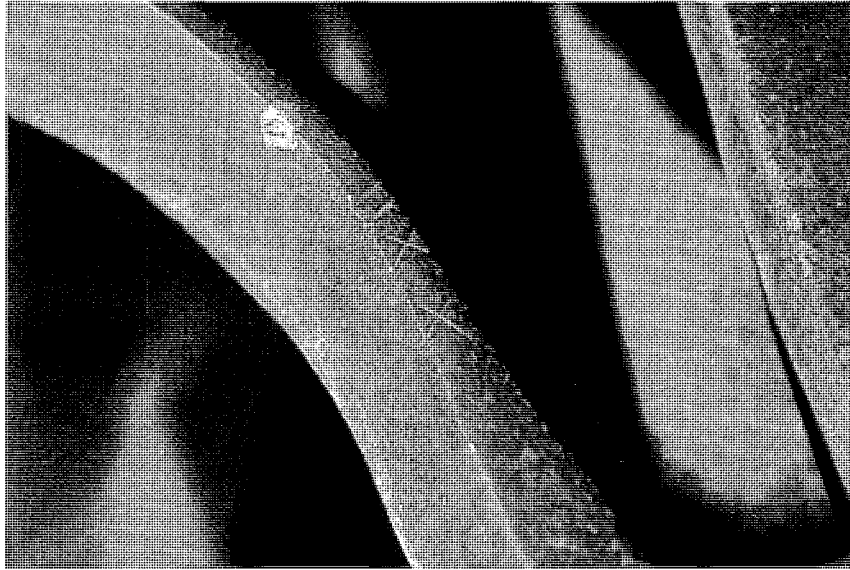
Fig. 9 - Uno dei numeri di riferimento incisi sulla grata sinistra.

Innanzitutto sulla grata di sinistra vi è una interessante numerazione incisa in corrispondenza dei trafori (figg. 9, 10); la stessa numera-

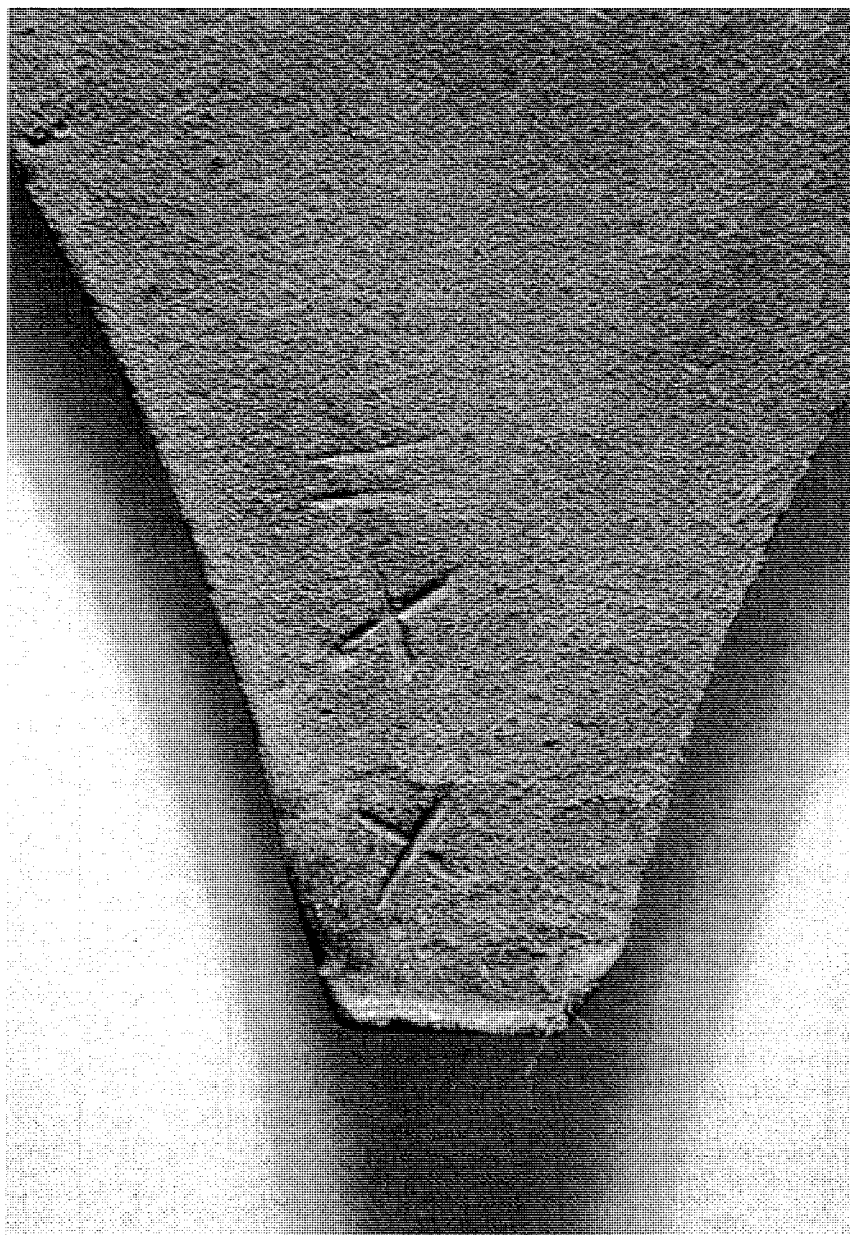
Fig. 10 - Il numero corrispondente sulla pelta.

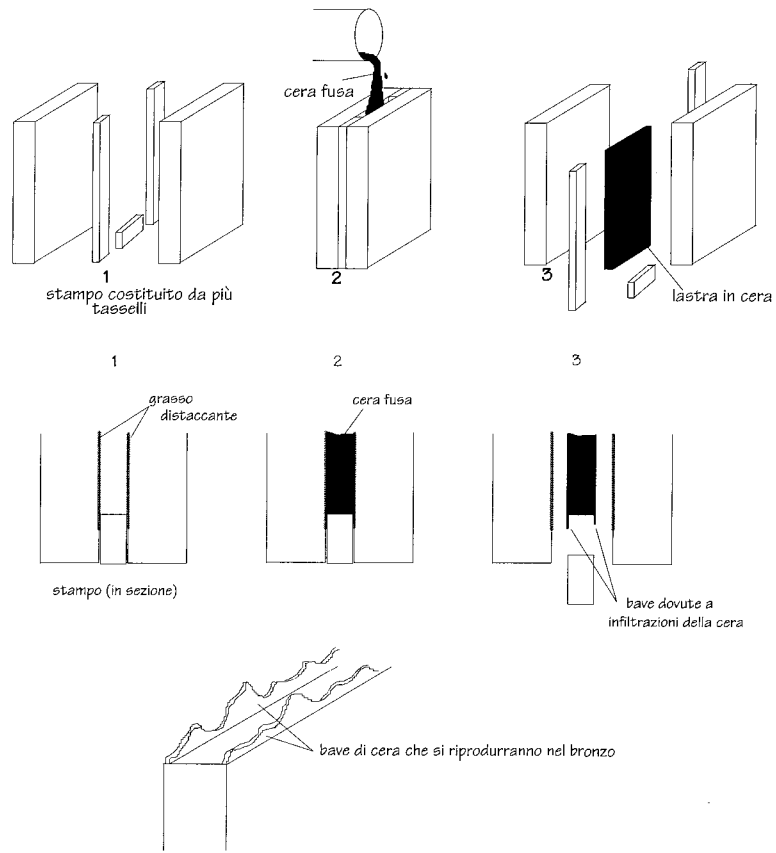
Tav. 6 - Preparazione delle lastre in cera e formazione delle bave.

Sui bordi, in corrispondenza degli spigoli, è stata riscontrata spesso la presenza di due bave di metallo con andamento parallelo: si tratta probabilmente di bave formatesi sui modelli in cera, a causa di infiltrazioni della cera stessa nei giunti tra un tassello e l'altro degli stampi (tav. 6). (fig. 17).

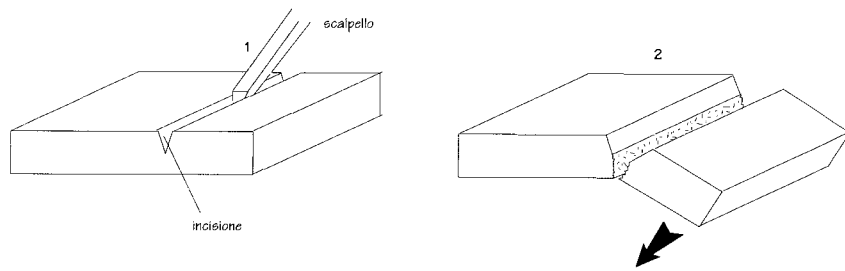
Tav. 7 - Sistema di taglio delle lastre di bronzo.

Molto singolari sono anche i segni lasciati da un procedimento adottato per tagliare o risagomare sia le lastre che le pelte già allo stadio del metallo, utilizzando uno scalpello con cui tracciare un solco per poi forzare e spezzare la lastra (tav. 7) (fig. 12).

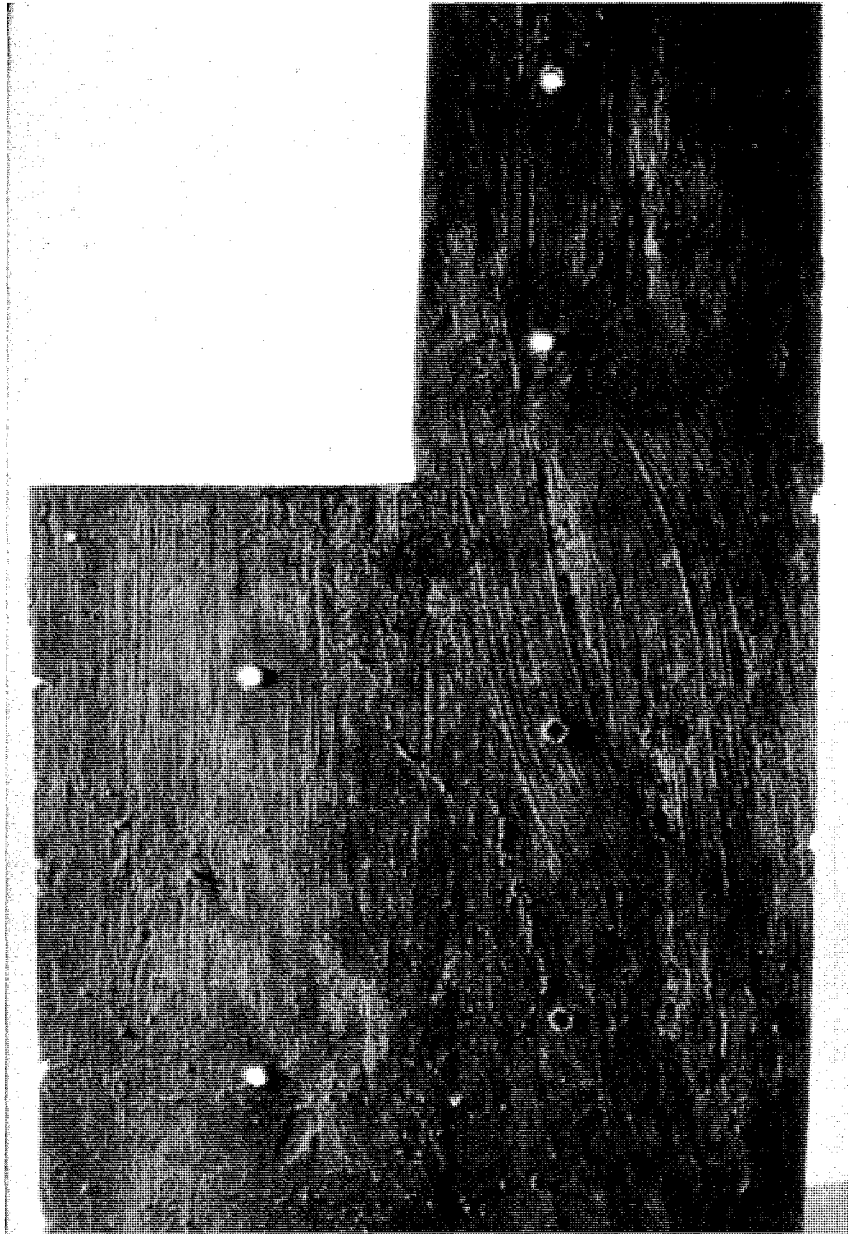
Fig. 14 - Tracce di pennello nel verso di una lastra.

Infine, le tracce lasciate dal pennello impiegato per stendere una sostanza grassa usata come distaccante negli stampi dei modelli in cera (fig. 14) e i segni prodotti da una spatola con punta arrotondata usata per plasmare questi modelli (fig. 16), presenti molto spesso e con grande evidenza sia su lastre quadrangolari che su pelte, sono una delle prove più consistenti che si tratta di fusioni a cera perduta, perché testimoniano operazioni che possono eseguirsi solo sulla cera.

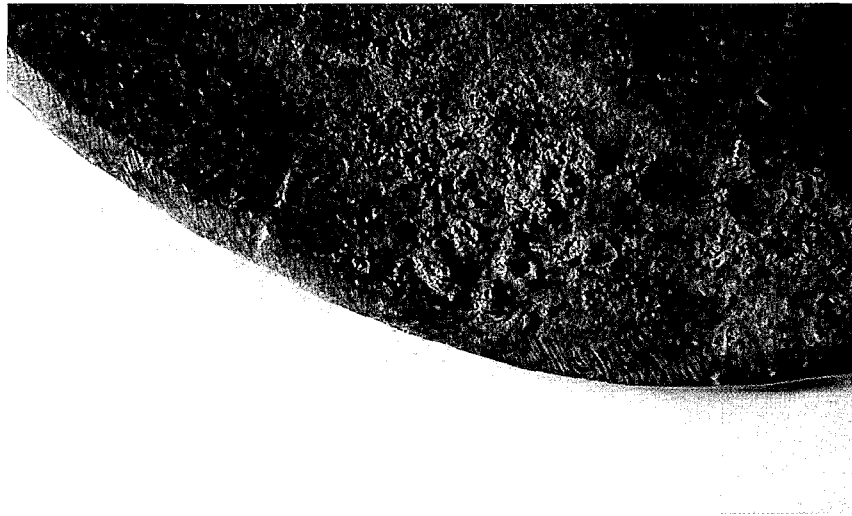
Fig. 15 - Tracce di lima poste sotto residui di terra di fusione vetrificata.

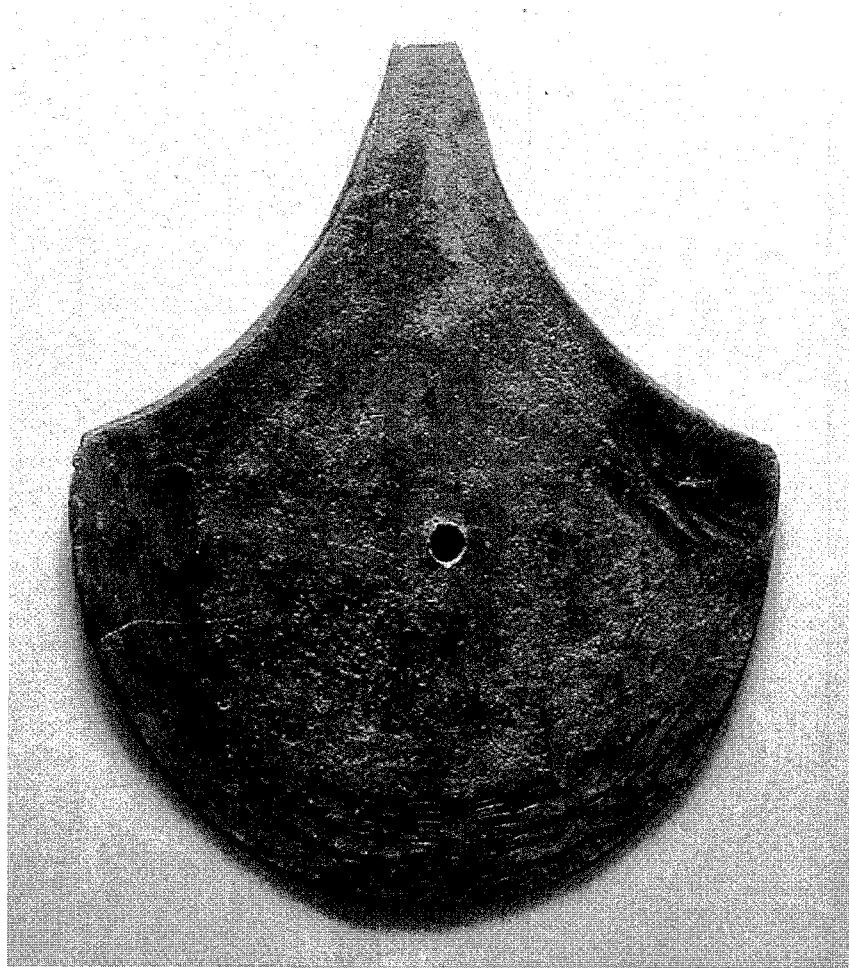
Fig. 16 - Segni di modellazione eseguiti sulla cera nel verso di una pelta.
